地震被害を受けた体育館の天井脱落挙動に関する実験的研究
その3 実験結果

勾配屋根 体育館 天井
振動台実験

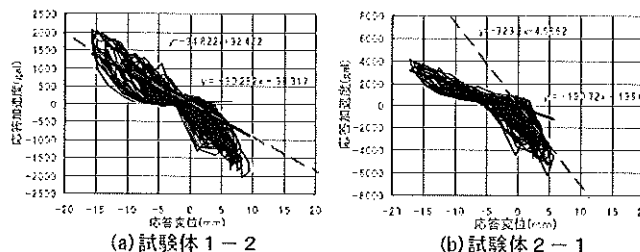
図1 応答加速度-応答変位関係

応答波（原波）に対する入力倍率を変えながら加振を行い、いずれの試験体も入力倍率が50~60%の加振の際にクリップの外れを生じた。入力倍率が50~60%の加振における天井面の勾配方向について計測した、天井面の応答加速度-応答変位の関係の一例を図1に示す。同様の計測を各試験体について行っており、各試験体における応答加速度-応答変位関係における近似曲線の勾配と入力倍率による比較を表1に示す。

図1中の1次式は応答加速度-応答変位関係の近似曲線を表しており、実線は入力倍率50~60%、破線は同12%に関するものである。吊りボルトを天井面に対して垂直とした試験体1-1、1-3および2-1では応答加速度-応答変位の勾配は入力倍率50~60%の方が小さくなっている。これはクリップが外れたことによる影響と考えられる。吊りボルトを地面に対して垂直とした試験体1-2と1-4では応答加速度-応答変位の勾配は殆ど変わらない。試験体2-1の入力倍率50~60%の加振では、図1の右に示すように、正側の応答加速度-応答変位の勾配が負側に比べて小さくなっており、“へ”の字型の履歴となっている。加振によりハンガーが大きく変形したことによる影響が大きいと考えられる。

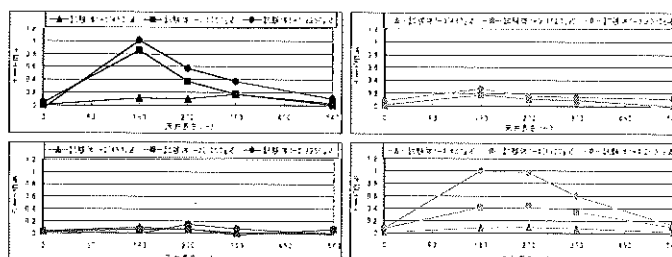
図2 各試験体の振動モード（上下方向）

試験体1-1~1-4について、天井面に設置した加速度計の垂直方向の応答加速度から算出した振動モードを図2に示す（X軸の左側が天井下端、右側が上端）。振動モードは、各試験体の卓越振動数から算出し、全ケースの最大値で基準化している。試験体1-1（左上）と1-4（右下）の天井中央部付近が同程度の増幅率で、比較的よく似た振動性状を示している。試験体1-2（左下）は入力倍率の大きさに関わらず、増幅率に大きな違いはない。試験体1-2の吊りボルトの吊り元が、吊り金物によりピンのような状態にあったことによる影響が大きいと考えられる。

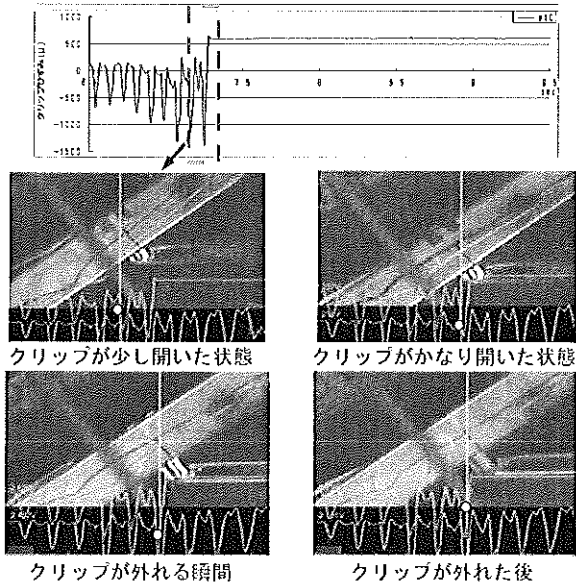
図 3 天井クリップ外れ時の挙動 (撮影協力：シナノケンシ(株))

試験体2-1については、入力倍率50%の加振を行った際に多くのクリップの外れが生じた。天井面中央部付近のクリップについて、高速度カメラでの動画撮影とひずみの計測を同期させて行った。図3には、撮影した動画から切り出した画像と、クリップひずみの時刻歴のグラフが示されている。画像からクリップの変形する様子が分かる。

クリップは、外れる瞬間の0.1~0.2秒前に野縁受けが軸方向回りに大きく傾いた時にひずみが数100μ増加し、2~3度大きな変形を繰り返した後に外れている。このクリップの外れに前後して他の数個のクリップも外れ、その後、天井の変形が増加している。

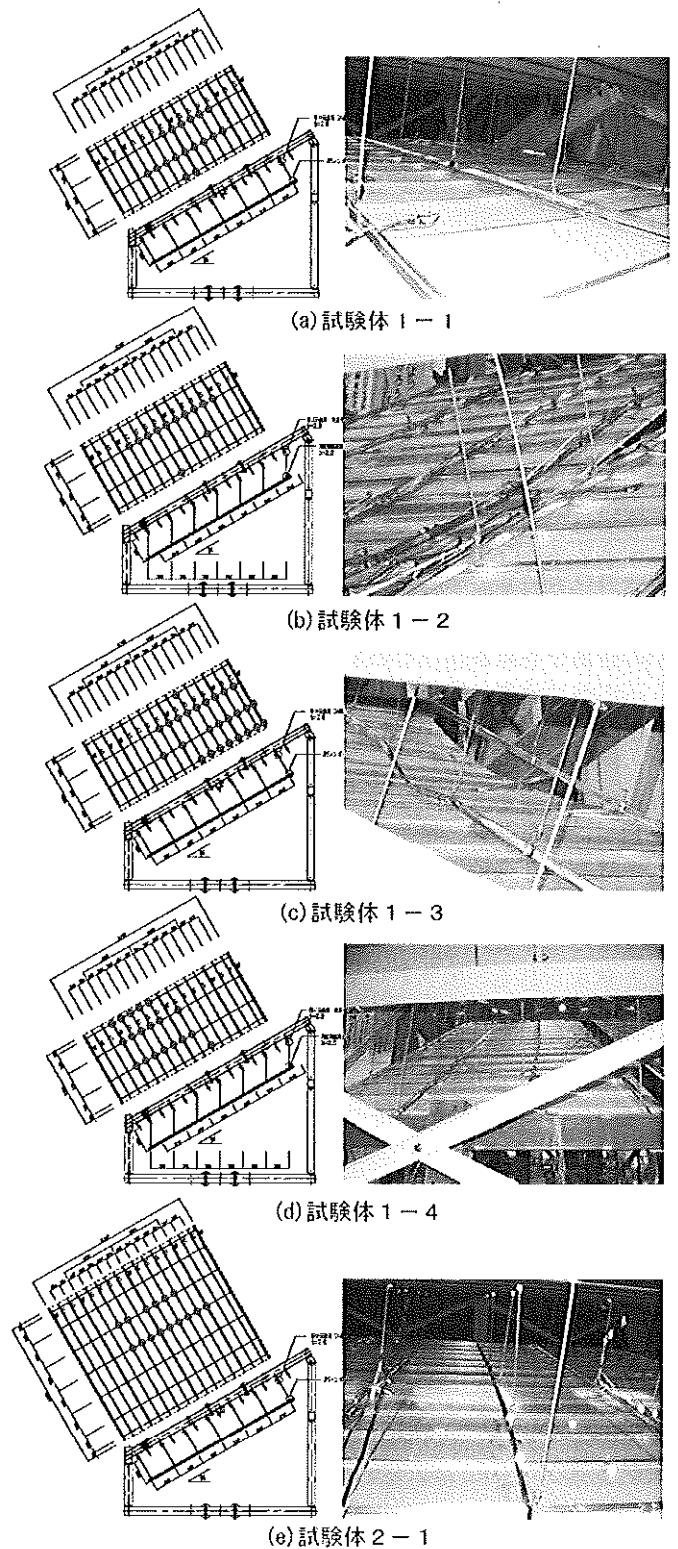
図 4 天井試験体の加振後の状況

入力倍率 50~60%の加振後の天井試験体の状況を図 4 に示す。天井図面中の●はクリップが外れた箇所を示す。

試験体 1-1 および 2-1 では、野縁受けが軸と直交する方向に若干変形した。クリップも試験体の中央部付近で数カ所外れたものの、天井面が大きく脱落することにはなかった。石膏ボードには損傷は見られなかった。

試験体 1-2 では、加振でハンガーと野縁受けの間で滑りが生じ、最終的には吊りボルトが勾配に対して垂直となり、石膏ボードが面外に押し下げられた。C 型チャンネルと吊り金物の嵌合が充分でなく外れる箇所があった。

試験体 1-3 では、クリップが中央部付近で数カ所外れ、野縁受けが大きく塑性変形した。クリップが外れた天井面の先端がずり下がったものの、落下はしなかった。

試験体 1-4 は、野縁受けが軸と直交方向に若干変形した。クリップが試験体の中央部付近で数カ所外れ、天井面が中央部付近で若干垂れ下がった。
